修験道の霊山「求菩提山」 甦る修験の至宝 ～求菩提山史跡修復整備（福岡県豊前市）～

株式会社アーバンデザインコンサルタント 棚町修一・塚田和哉・上野一平

作品名：求菩提山史跡修復整備～甦る修験の至宝～
所在地：福岡県豊前市大字求菩提地内
発注：豊前市教育委員会，宗教法人国玉神社
設計：株式会社アーバンデザインコンサルタント
監理：株式会社アーバンデザインコンサルタント
設計期間：平成17年6月～平成18年3月
平成19年9月～平成20年3月
規模：2,000 m²
主要施設：石垣，参道

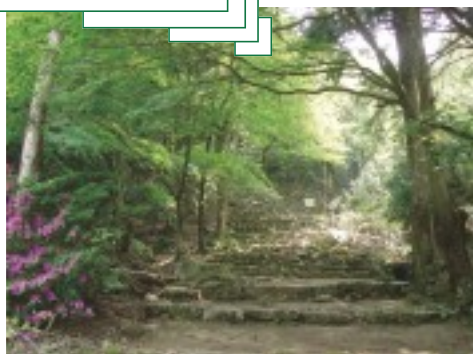
甦る参道

国史跡「求菩提山」には数多くの修験道の遺構が残されているが、集中豪雨や樹木の巨木化等により変形・崩落が散見されるようになった。史跡地での石垣、参道、樹木は、歴史的景観を構成する重要な要素となっているが、樹木の巨木化による史跡への悪影響も年々深刻さを増している。石垣と樹木との関係を検証すると、石垣の変形・崩落の要因となっている場合と根茎が石組みの結束をより強固にしている場合が見られ、景観の保全と史跡価値の保全とのバランスを考慮しながら設計・監理を行った。また、洗掘された参道については、土の素材感、耐久性、景観面を考慮し、土と硬化剤との配合を行い、歴史的景観との調和を図った。

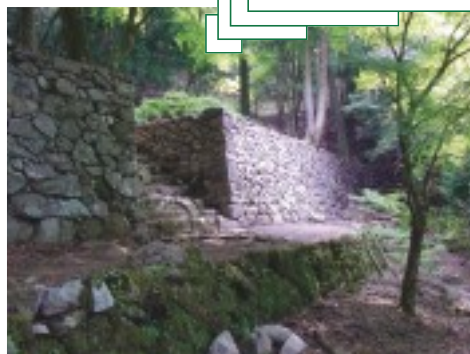
甦る石垣
